## Stoplichtmodel

## Resultaat Stoplichtanalyse

## Algemene Inspectie

## Inspectie

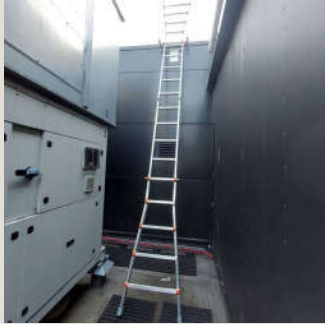
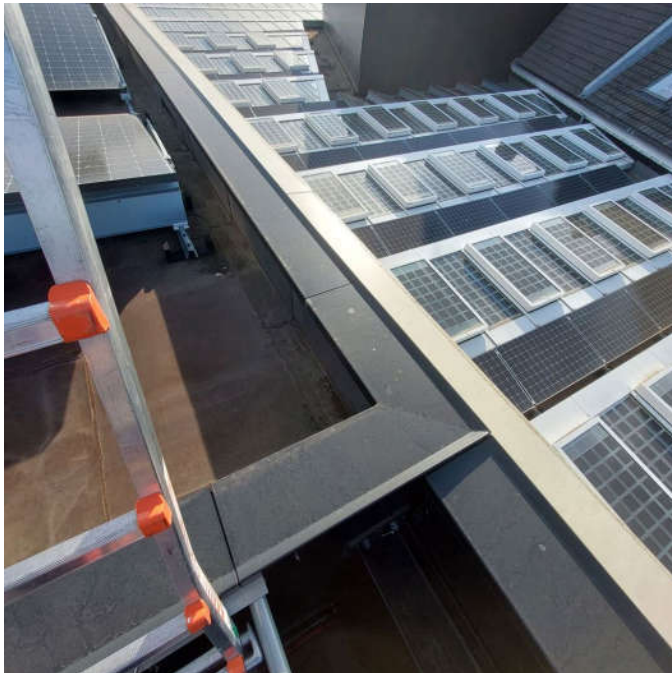
Overzichtsfoto daktoegang

Daktoegang is **onveilig**. Type daktoegang: Ladder (met of zonder beugel)

De daktoegang is onveilig omdat de opstap naar het dakvlak te dicht bij de dakrand is

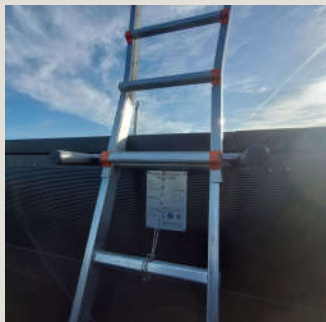
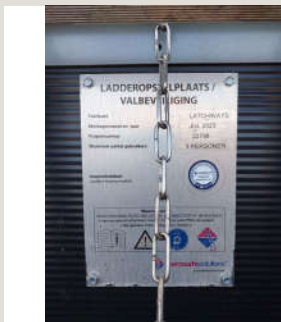
### 1.1 Checklist Ladderbeugel

**Goedgekeurd**

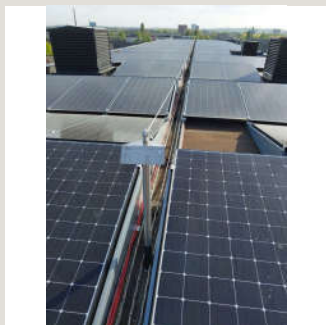
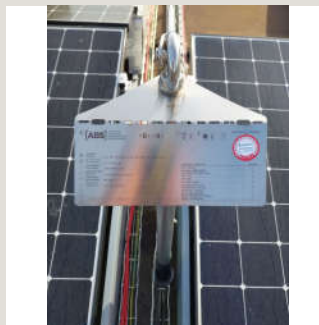
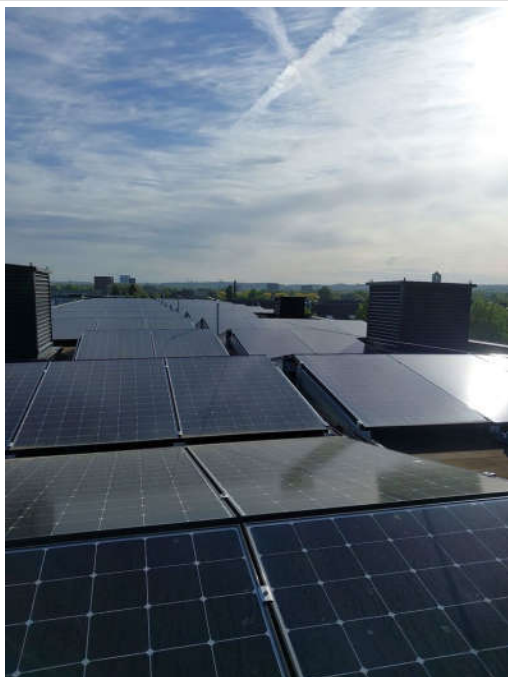
## 1.2 Checklist Kabelsysteem Horizontaal ABS - S230184 0014

**Afgekeurd**

Er zijn 2 vrijstaande ankerpunten afgekeurd omdat deze niet bereikbaar zijn door de aanwezige zonnepanelen.

Kabel heeft de juiste voorspanning **X**

Looppad vrij maken van zonnepanelen.

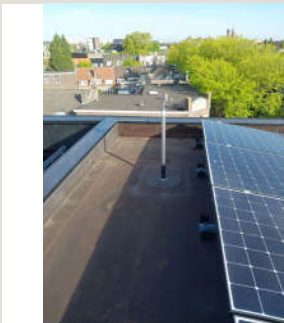
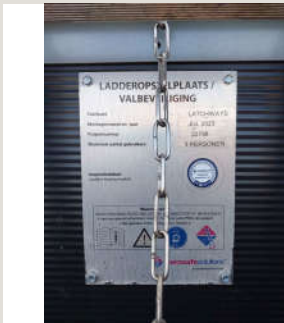
### 1.3 Checklist Vrijstaand anker Overig

| Resultaat keuring | <b>Goedgekeurd</b> |

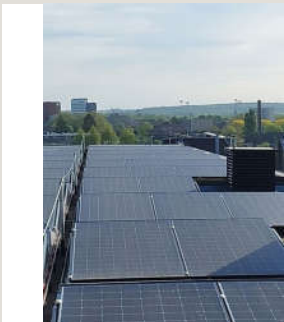
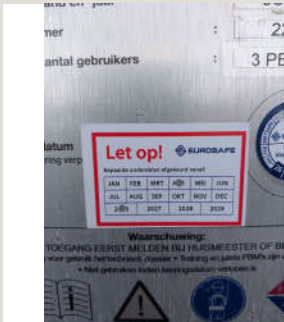
### 1.4 Checklist Vrijstaand anker Overig

| Resultaat keuring | <b>Afgekeurd</b> |
| Opmerking | Ankers niet bereikbaar ivm zonnepanelen |

| Actiepunten | Looppad vrij maken zodat ankers veilig bereikbaar zijn. |

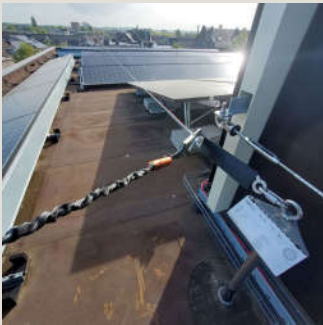
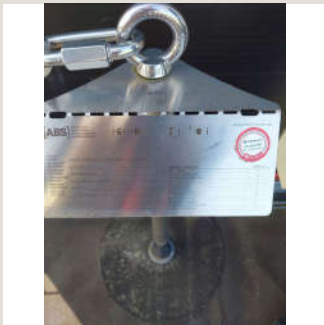
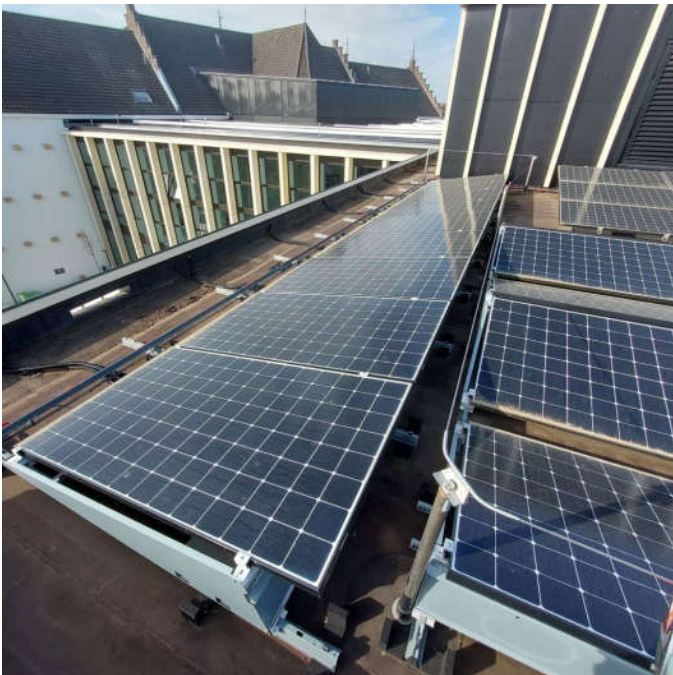
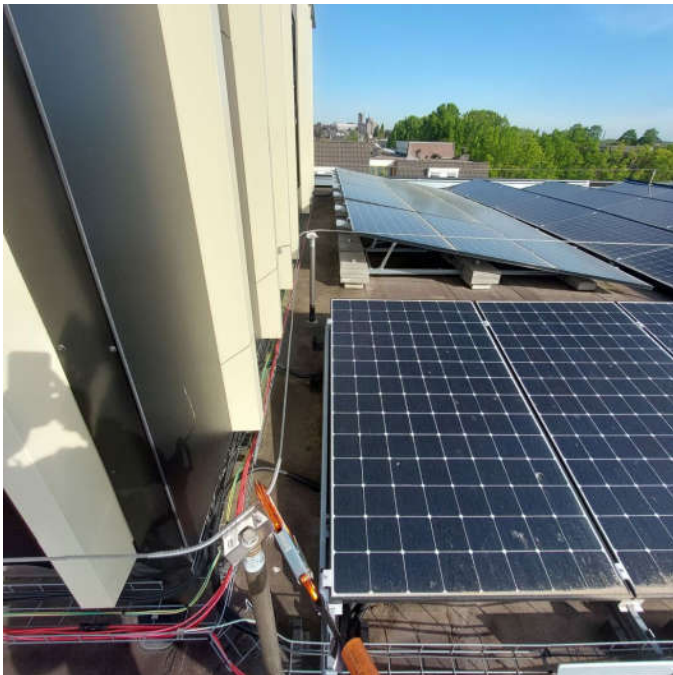
## 2.1 Checklist Kabelsysteem Horizontaal ABS - 2300697 0086

| Resultaat keuring | <b>Afgekeurd</b> |
| Opmerking | Systeem is niet vrij doorloopbaar ivm aanwezige zonnepanelen |

| Actiepunten | Looppad vrij maken zodat systeem veilig te gebruiken is. |

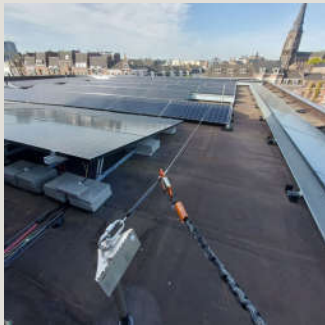
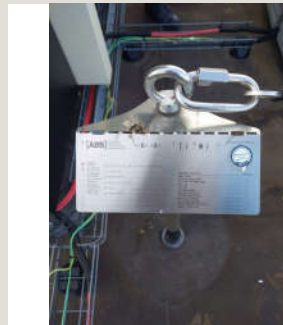
## 2.2 Checklist Kabelsysteem Horizontaal ABS - 2300697 0096

**Goedgekeurd**

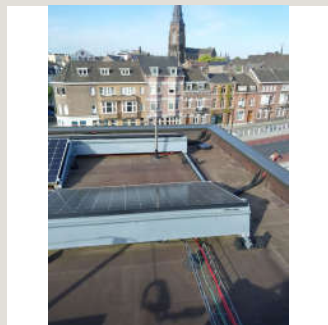
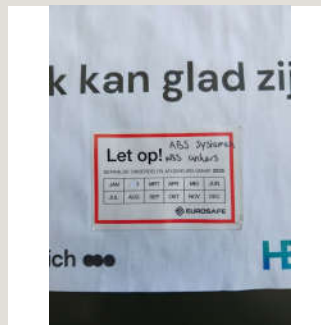
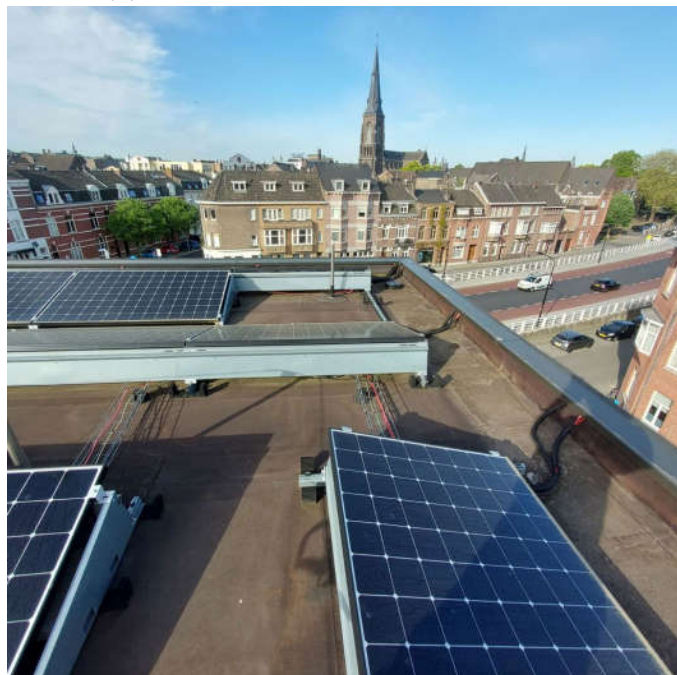
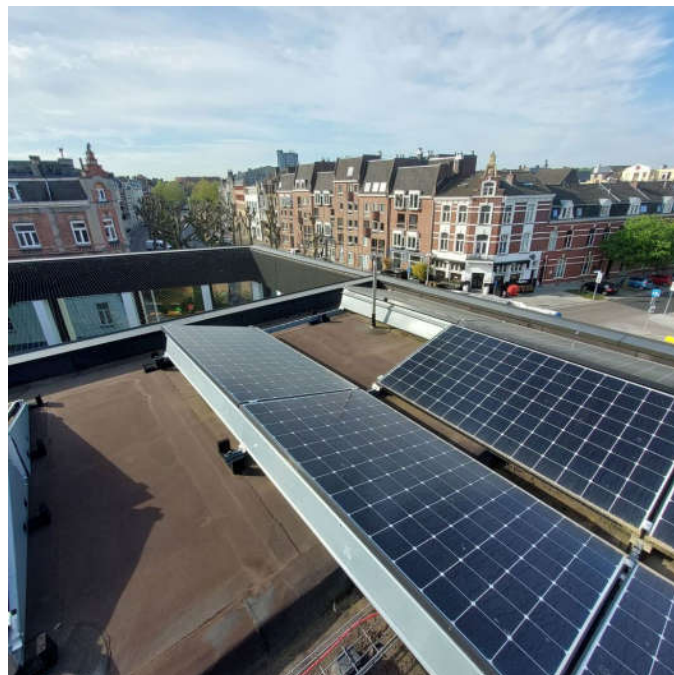
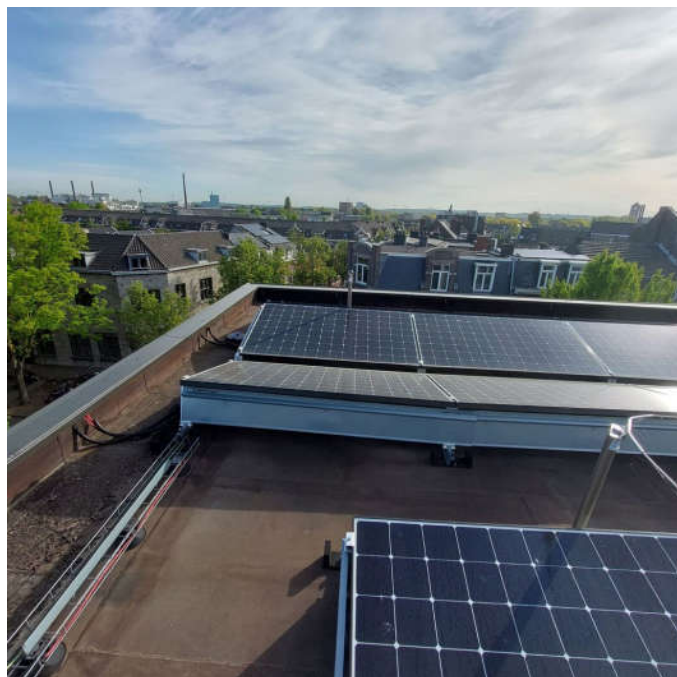
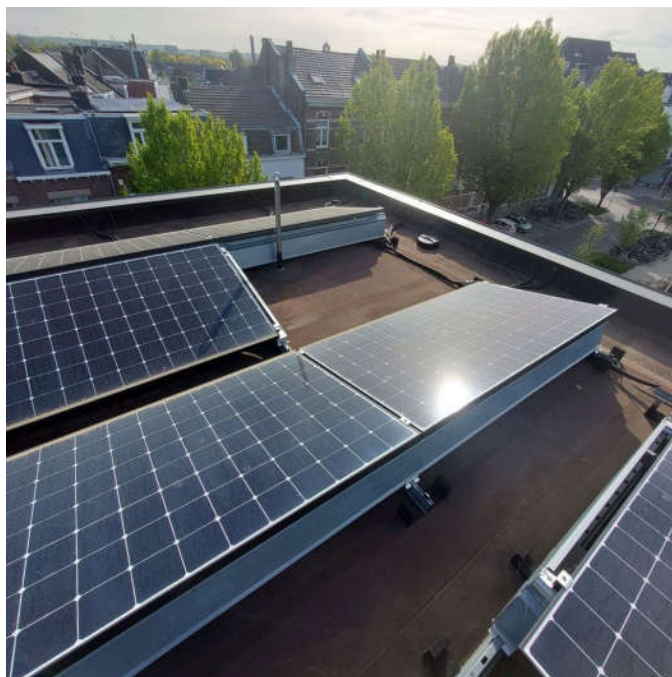
### 2.3 Checklist Vrijstaand anker Overig

**Afgekeurd**

Ankers niet veilig bereikbaar

Zonnepanelen verwijderen zodat ankers veilig bereikbaar zijn

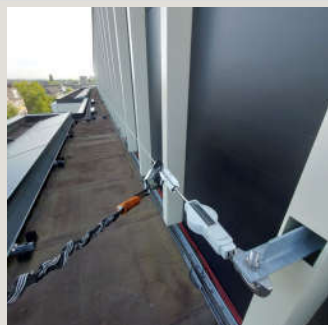
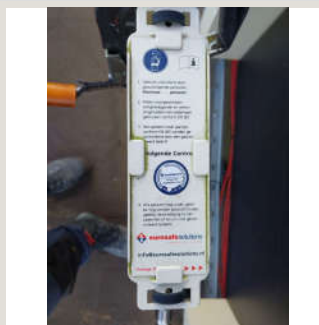
#### 2.4 Checklist MSA Latchways Horizontaal Traditioneel Systeem - TVA7333

**Goedgekeurd**
